令和元年度 管内事故事例

目 次

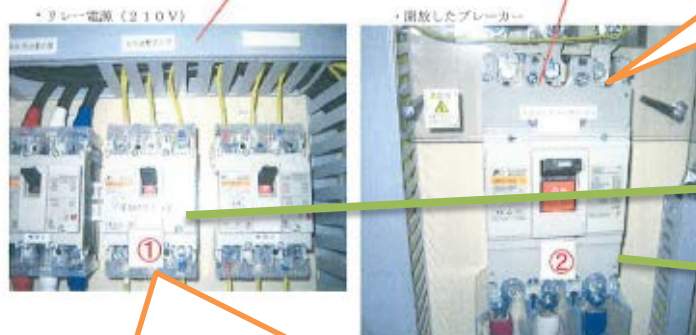
- 被災者は図面等で確認することなく、当該回路の電源が切れていると思い込んだ。
- 被災者には感電に対する危険性の認識が薄かった。
- 電気保安法人への事前連絡が無かった。

ブレーカの名称(圧力調整ポンプ)
この電源は切られていなかった。

- 電気保安法人職員を講師として、従業員、消防設備業者に対して以下の内容を重点に安全教育を実施。
- 消防設備など負荷設備の確認作業を行う場合は、図面等で確認し、必要な電源を確実に開放した上で作業を行う。
- 電気関係の作業を行う場合は、事前に電気保安法人へ連絡・相談し、コミュニケーションを密に取り合い、指導を受け必要な措置を行う。
- 分電盤内の異常検出用リレー回路(2箇所)と圧力ポンプの異常検出用リレー本体(2箇所)にブレーカー回路名を表示。

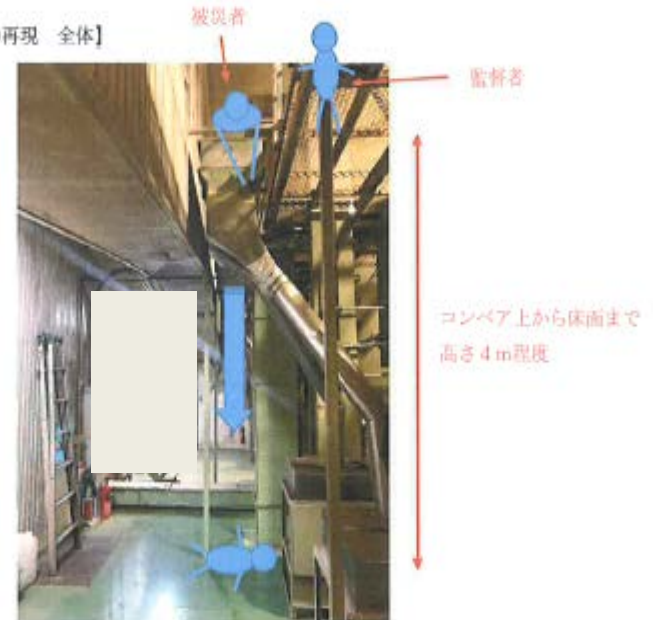
【事故発生時の再現 全体】

- 被災者は当該事業場の従業員。
- 事故当日、工場内の機器センサー部が不調であったため、コンベア（高さ4m程度）を足場にして、故障箇所の修理（センサーの取替）を開始した。当該機器の電源ブレーカーを開放しないまま、センサー部の電源コードの被覆をワイヤーストリッパーにて剥ぎ、電線を束ねている際に、誤って左手の指先が充電部に触れ、感電した。
- そのショックで体勢が崩れ、コンベアから床面まで落下し怪我をしたもの。なお、被災者は電気工事士の資格は有していない。
- 事故当時の被災者の服装は、作業服、安全靴、作業帽子、作業手袋未着用（素手）、安全帯未着用であった。

- 被災者が感電に対する危険リスクを失念していた。
- 被災者は操業に影響することを心配したため、停電せずに修理を行った。
- 電気配線にかかる作業を無資格者が実施した。

- 電気保安法人職員を講師として、従業員に対して以下の内容を重点に安全教育を実施。
- 感電に対する危険リスク。
- 電気配線に係る作業は有資格者が実施する。
- 電気関係の作業を行う場合は、事前に電気保安法人へ連絡・相談し、コミュニケーションを密に取り合い、指導を受け必要な措置を行う。

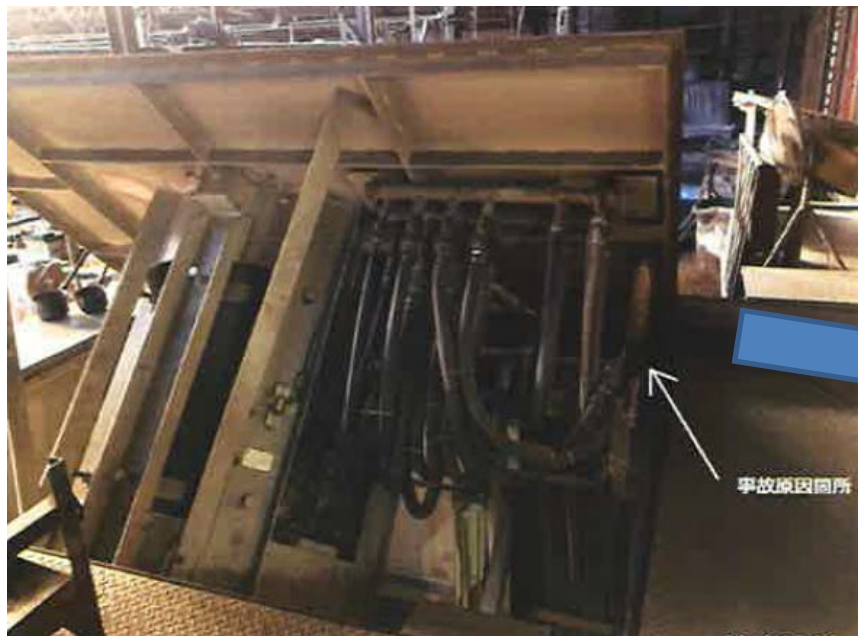
- 被災者は当該事業所の事業所総括者である。
- 当該事業所では電気炉の冷却配管の詰まり等を確認するため、年に数回、電気炉の冷却水配管の清掃作業の前工程として、電気炉を止めて冷却水量測定を実施している。
- 被災者は電気炉溶解中（運転中）に一人でパネルを外して電気炉室内に入り、冷却水量測定のための調査・準備を行おうとした際、充電部に触れ感電死亡したものと推定。
- なお、この冷却水量測定は主に被災者が担当しており、過去に10回程度実施。付近の充電部があるとは認識していたと推定されている。なお、被災者が当日、冷却水量測定を実施することは他の従業員には共有されていなかった。
- なお、事故当時の被災者の服装等は、作業服、安全靴、ヘルメット着用、作業手袋であった。

- 被災者は電気炉溶解中に一人でパネルを外し、電気炉室に入り、単独で作業しようとしていた。
- 冷却水量の測定は、主に被災者1人で考えており、他の担当者に水平展開されていなかった。
- 絶縁テープについては冷却水が流れ、結露しやすくなっていた。また当日、被災者は汗をかいていたと推定され、このような条件が重なって感電した。(推定)

- ①電気炉溶解前の安全確認及び電気炉溶解作業中の電気炉室への立入禁止を明記した「電気炉溶解作業手順書」「電気炉保守作業手順書」を作成し、周知徹底を図る。
- ②電気炉室のパネルをチェーンで囲み、電気炉溶解作業責任者による施錠管理を行う。(③対策完了後、廃止)
- ③電気炉室内への入室検知(リミットスイッチ)を設置し、入室時は電気炉を稼働できないようにシステムを構築する。
- ④電気に関する危険性を再認識すべく、安全教育を実施。
- ⑤毎日の電気炉溶解作業の開始時刻及び月間の電気炉の保守作業工程について、作業員全員で情報共有を行う仕組みを構築する。
- ⑥電気炉室内の導体焼損部を絶縁テープを補修するとともに、他に充電部露出箇所がないか点検を実施。
