電気事故・故障の発生状況と防止策

2020年8月

中部電気保安協会の業務内容

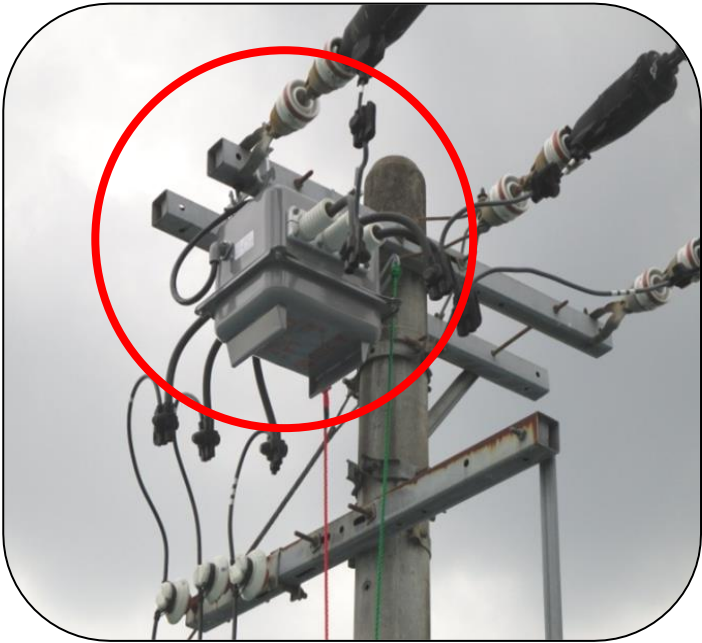
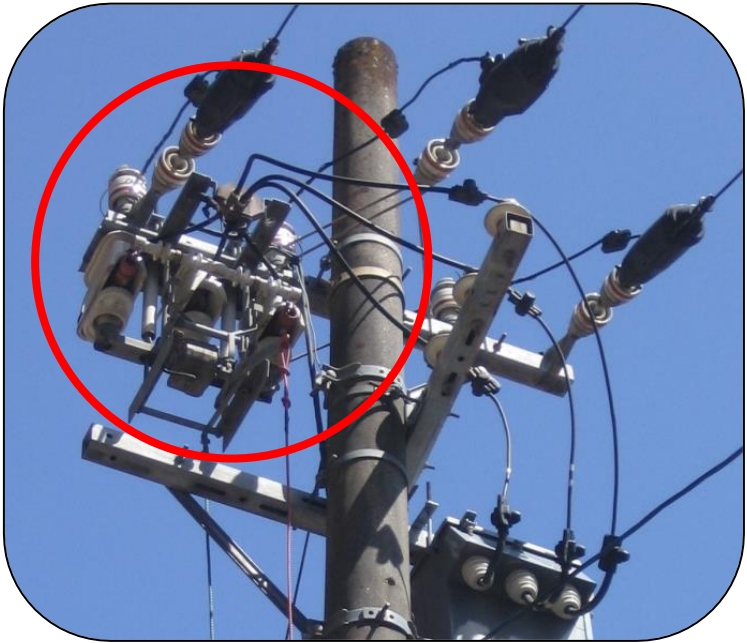
機器名	高圧過電流ロック形負荷開閉器 SOG (Storage Over current Ground)	高圧気中遮断器 AOG (Air Overcurrent Ground)
写真

機能	<p>お客さま構内で発生した電気設備の事故（地絡事故、短絡事故）に対し、自動的に電路を開放※してお客さま設備への影響を最小限にとどめる為の装置です。 ※地絡事故では即開放、短絡事故では配電線路停電後開放</p>	<p>お客さま構内で発生した電気設備への事故（地絡事故、短絡事故）に対し、自動的に電路を切りにして他のお客さま設備への影響を最小限にとどめる為の装置です。 塩害地区設置不可（充電部露出）</p>

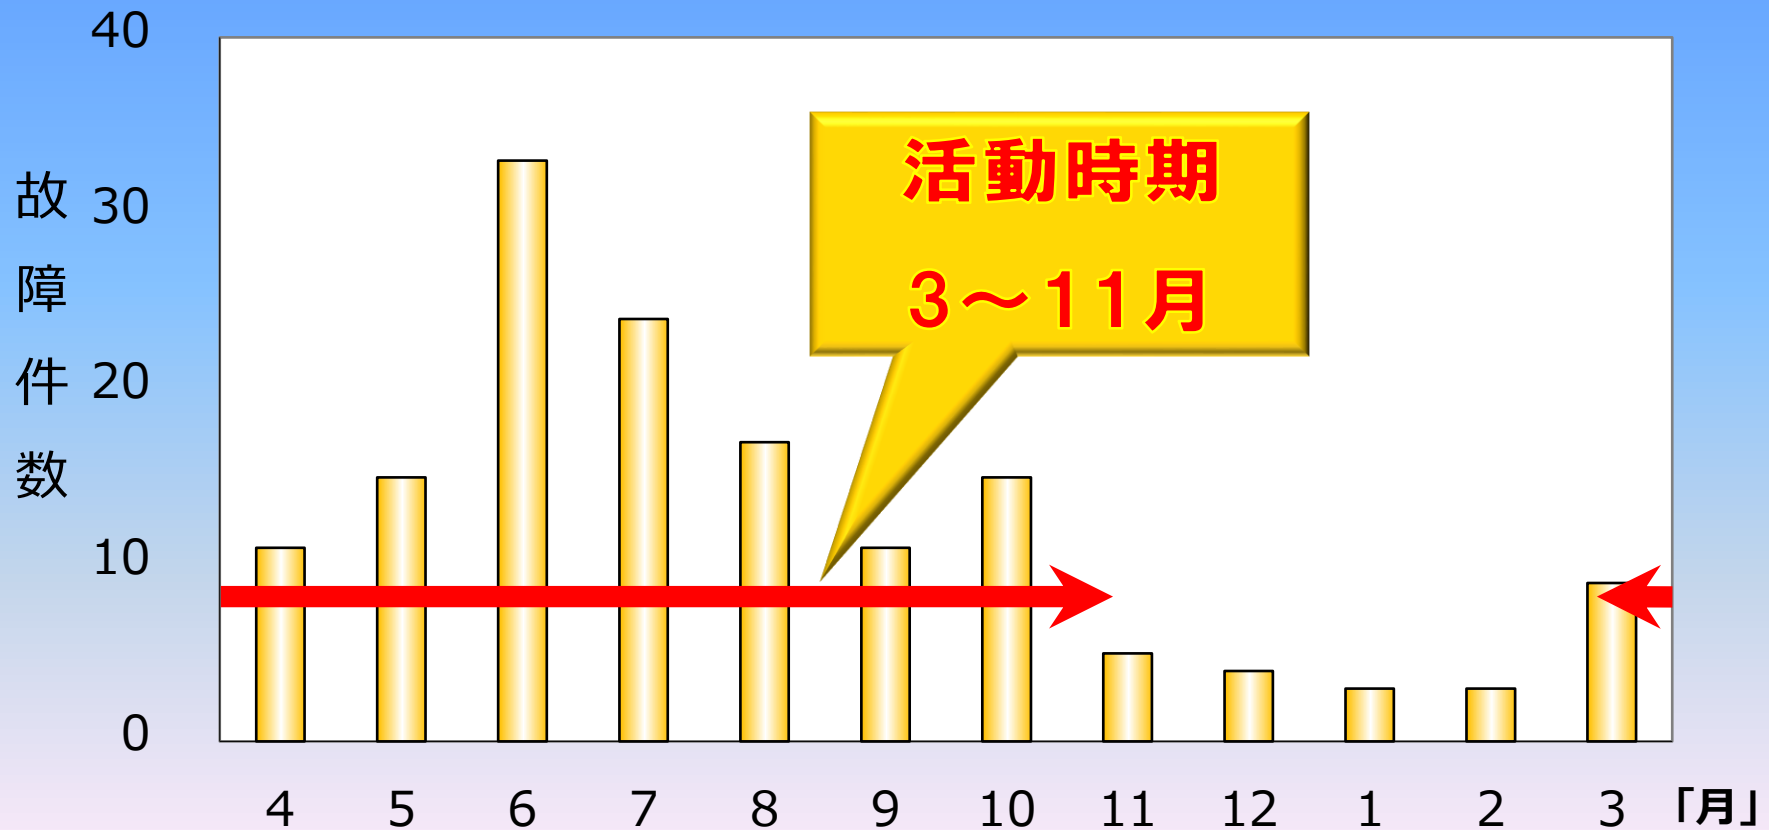
2019年度月別事故・故障発生件数 鳥獣接触

小動物の活動時期：3月から11月

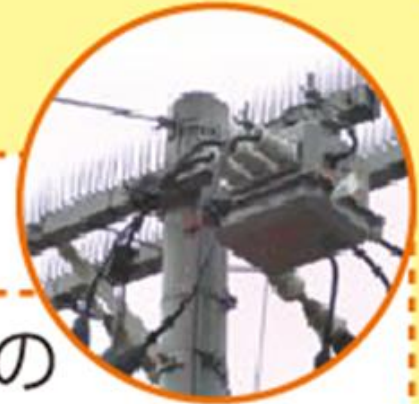
カラスなどの
鳥除け対策に「バードレスマット」取り付けが効果的です。

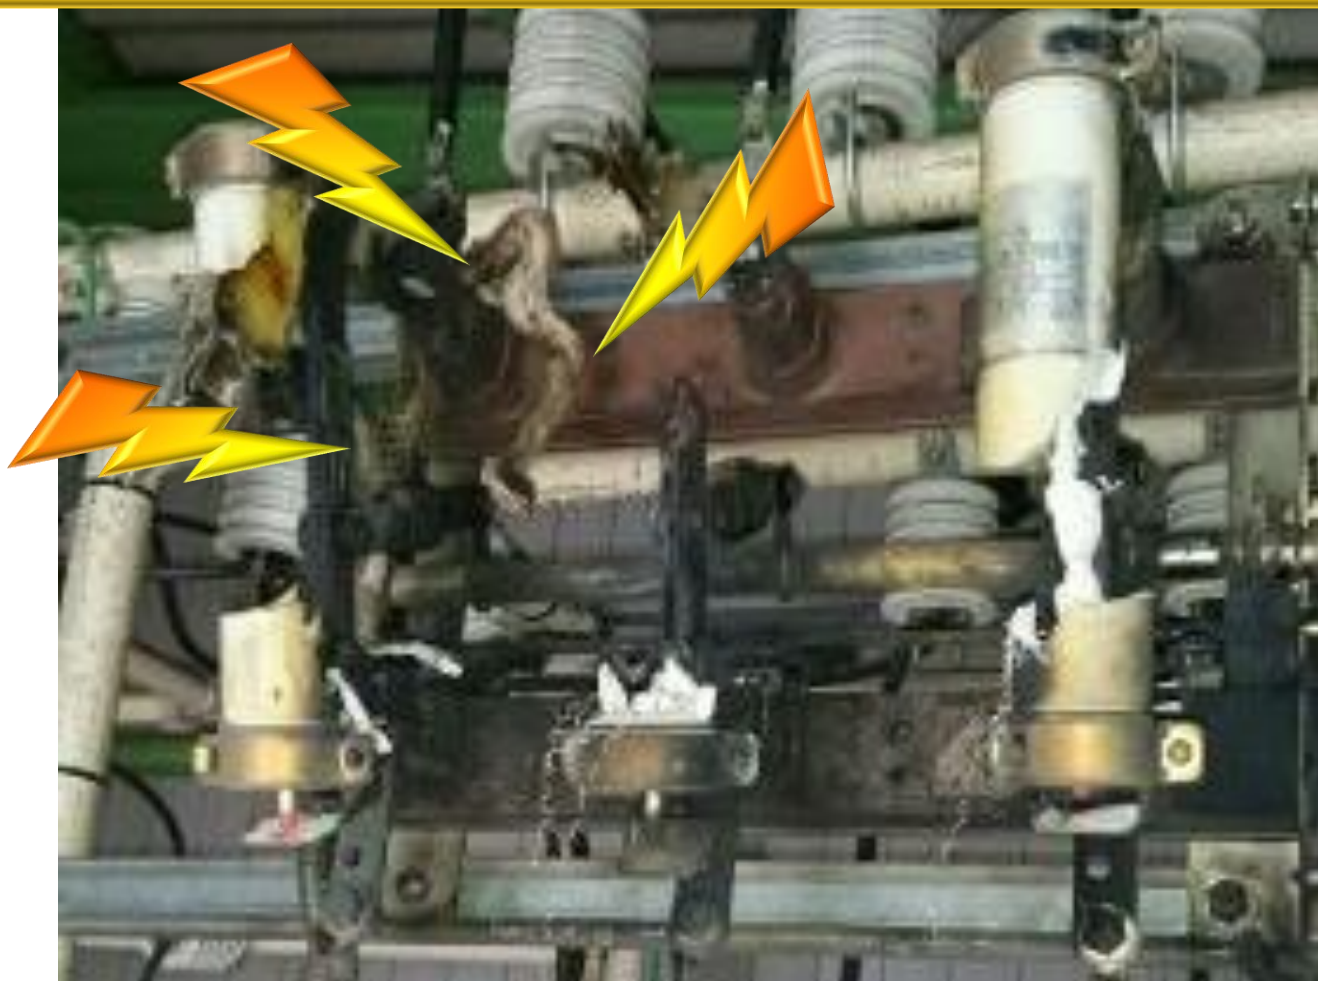
へビにより短絡焼損したLBS

キュービクルの穴・電線の引き込み口、
電気室の換気口・窓などから小動物が
入らないように措置を施す

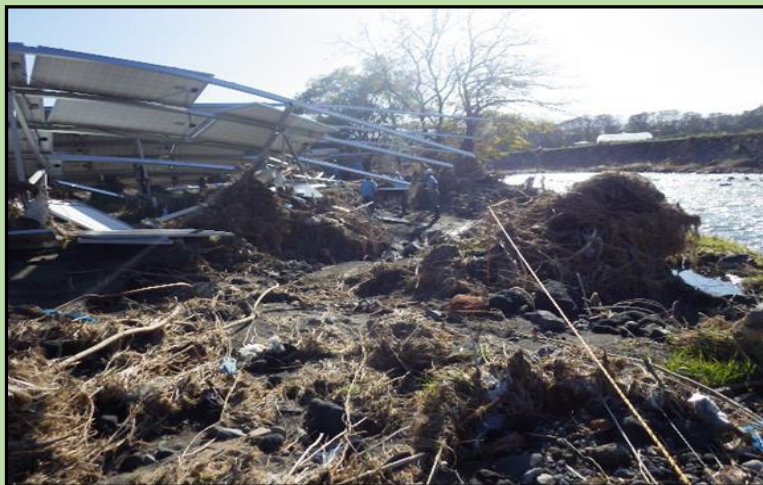
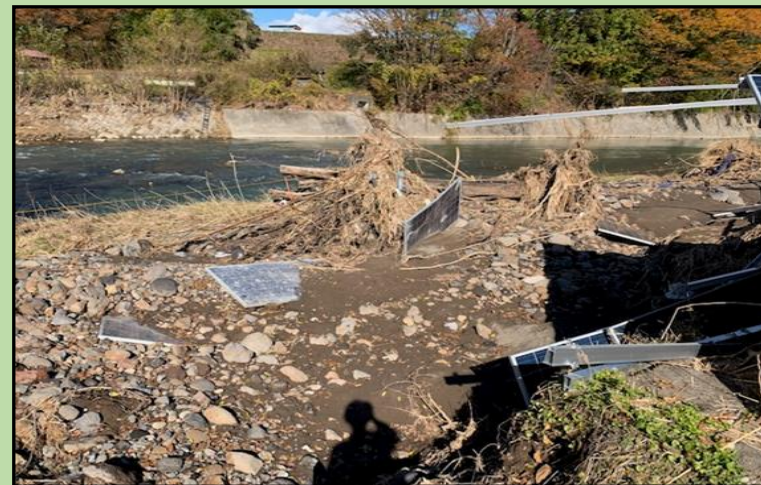
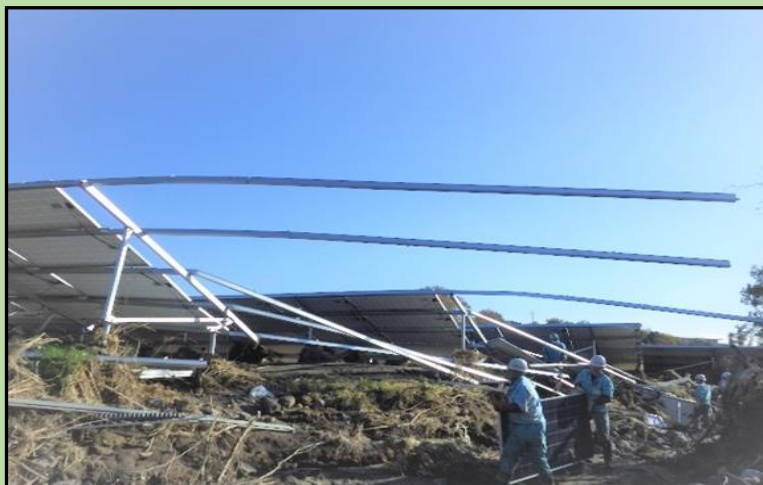
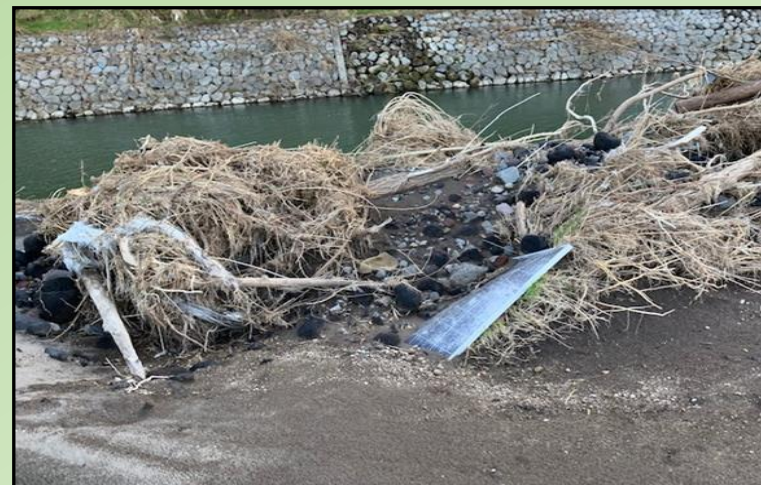
＜太陽電池発電設備＞

◆ 発電設備（太陽電池発電設備）の対応件数 **235件**

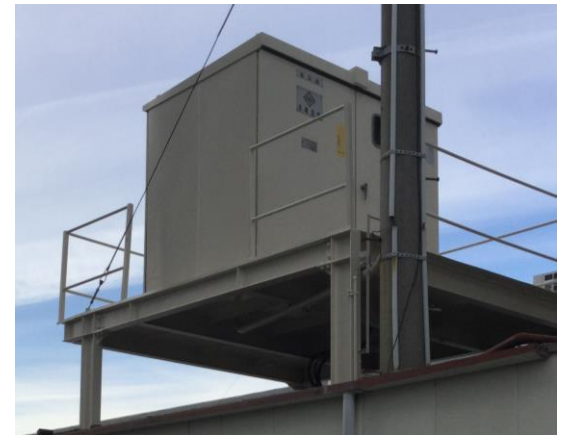
<屋根に設置された架台上キュービクル>

- 電気設備の設置場所の嵩上げ
- 浸水リスクの低い場所 への電気設備の設置
- キュービクルの周りを塀で囲う
- 水防ラインの設置（マウンドアップ、止水盤、防水扉）

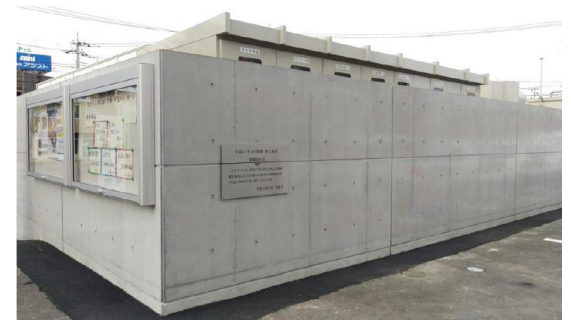
<塀で囲われた電気設備 ※>

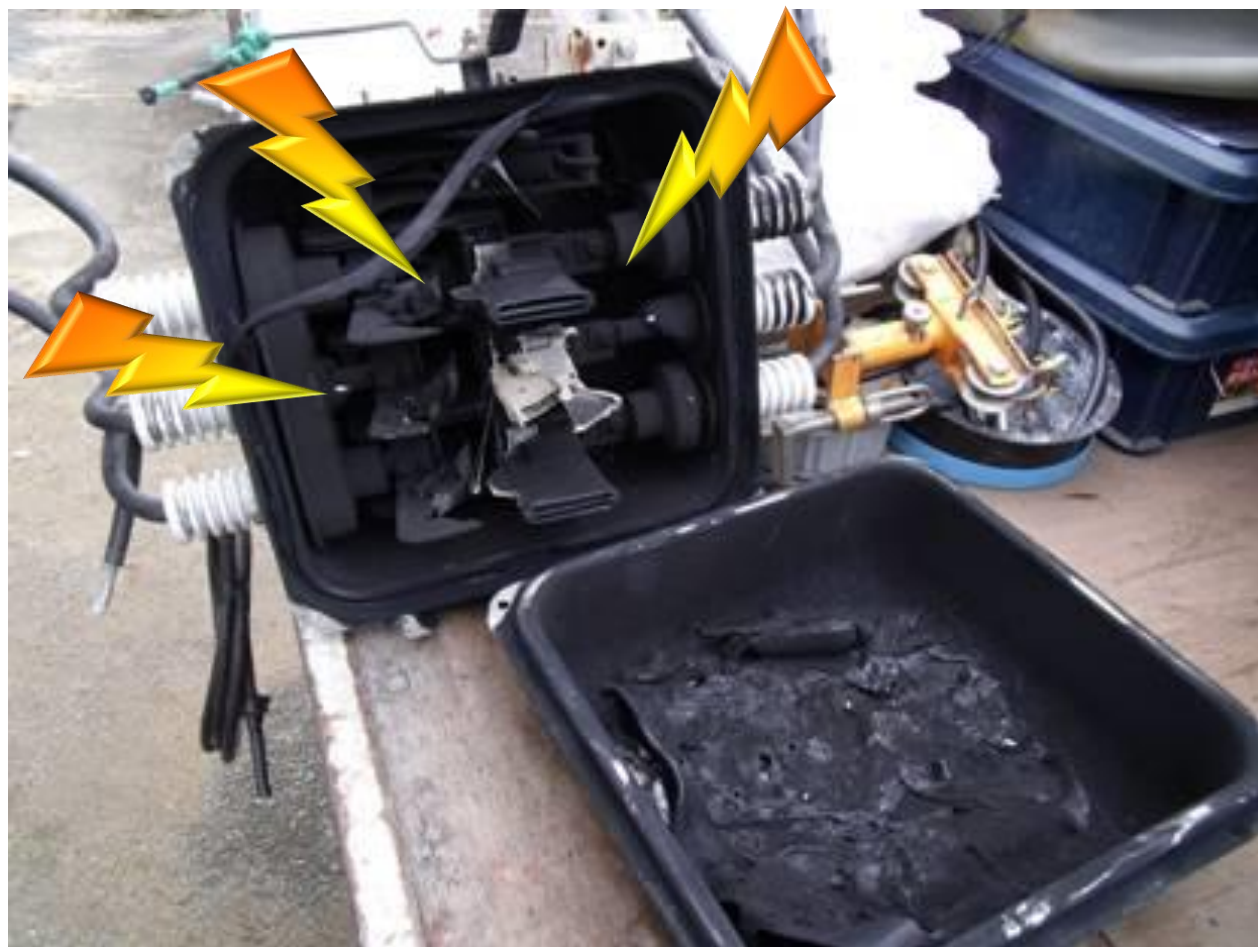
雷により破損し波及事故を起こしたSOG

引き込み口付近に避雷器を設置する

SOGを更新する場合は避雷器を内蔵した機種を設置する

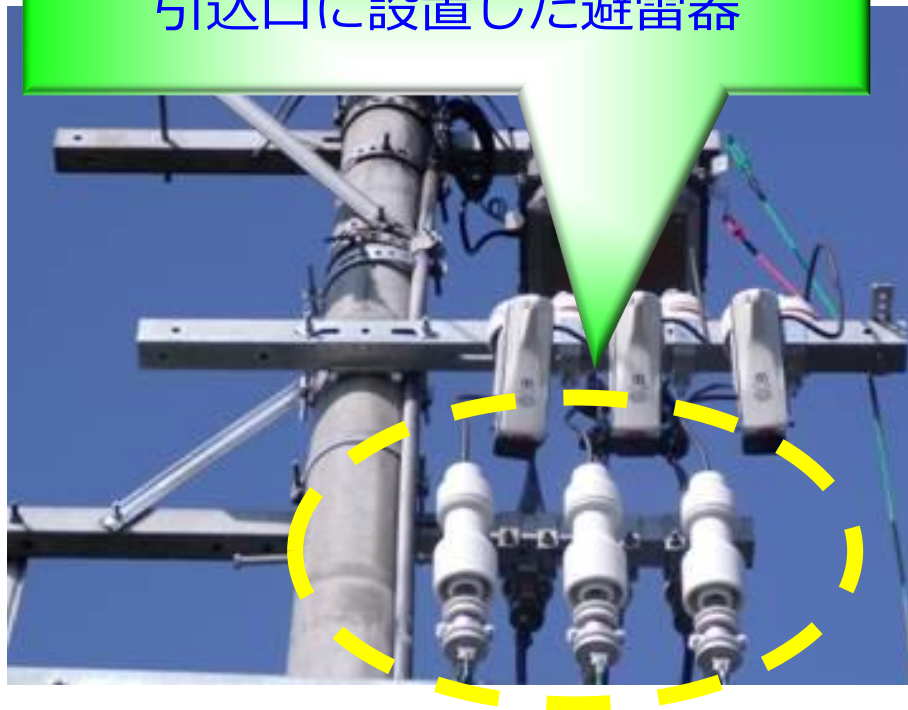
(防止策)
引込口に設置した避雷器

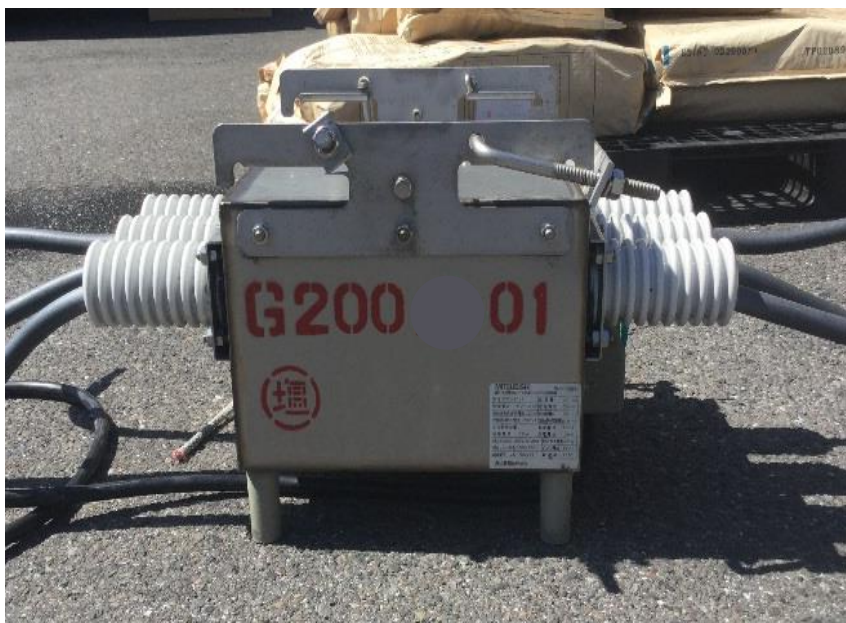
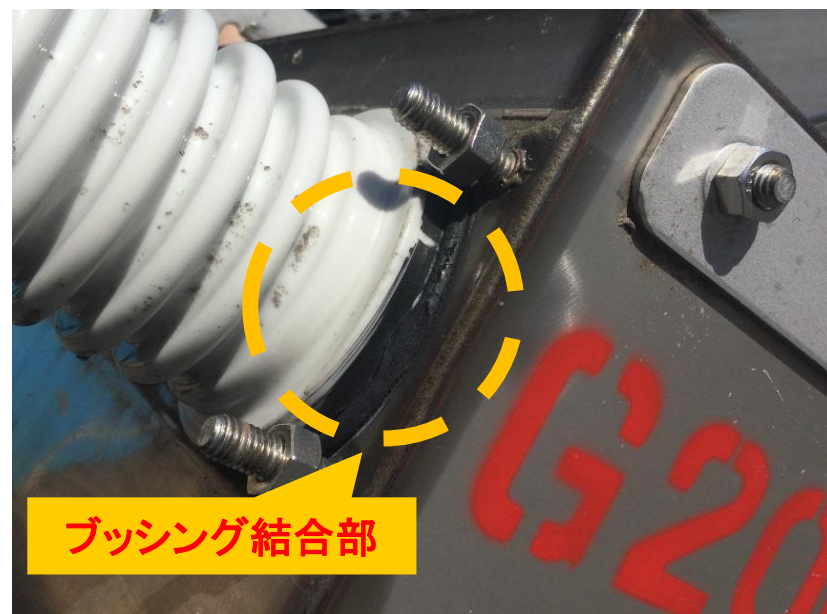
経年使用による絶縁低下から内部短絡に至ったSOG（2001年製）

- ◆ 経年使用により電源側赤相のブッシング結合部の 密閉材料が劣化し本体内部に水分が侵入

点検・測定において不良であった機器は当然のこと、異常がなくても設置後一定期間経過した機器は予防保全の観点から設備更新する

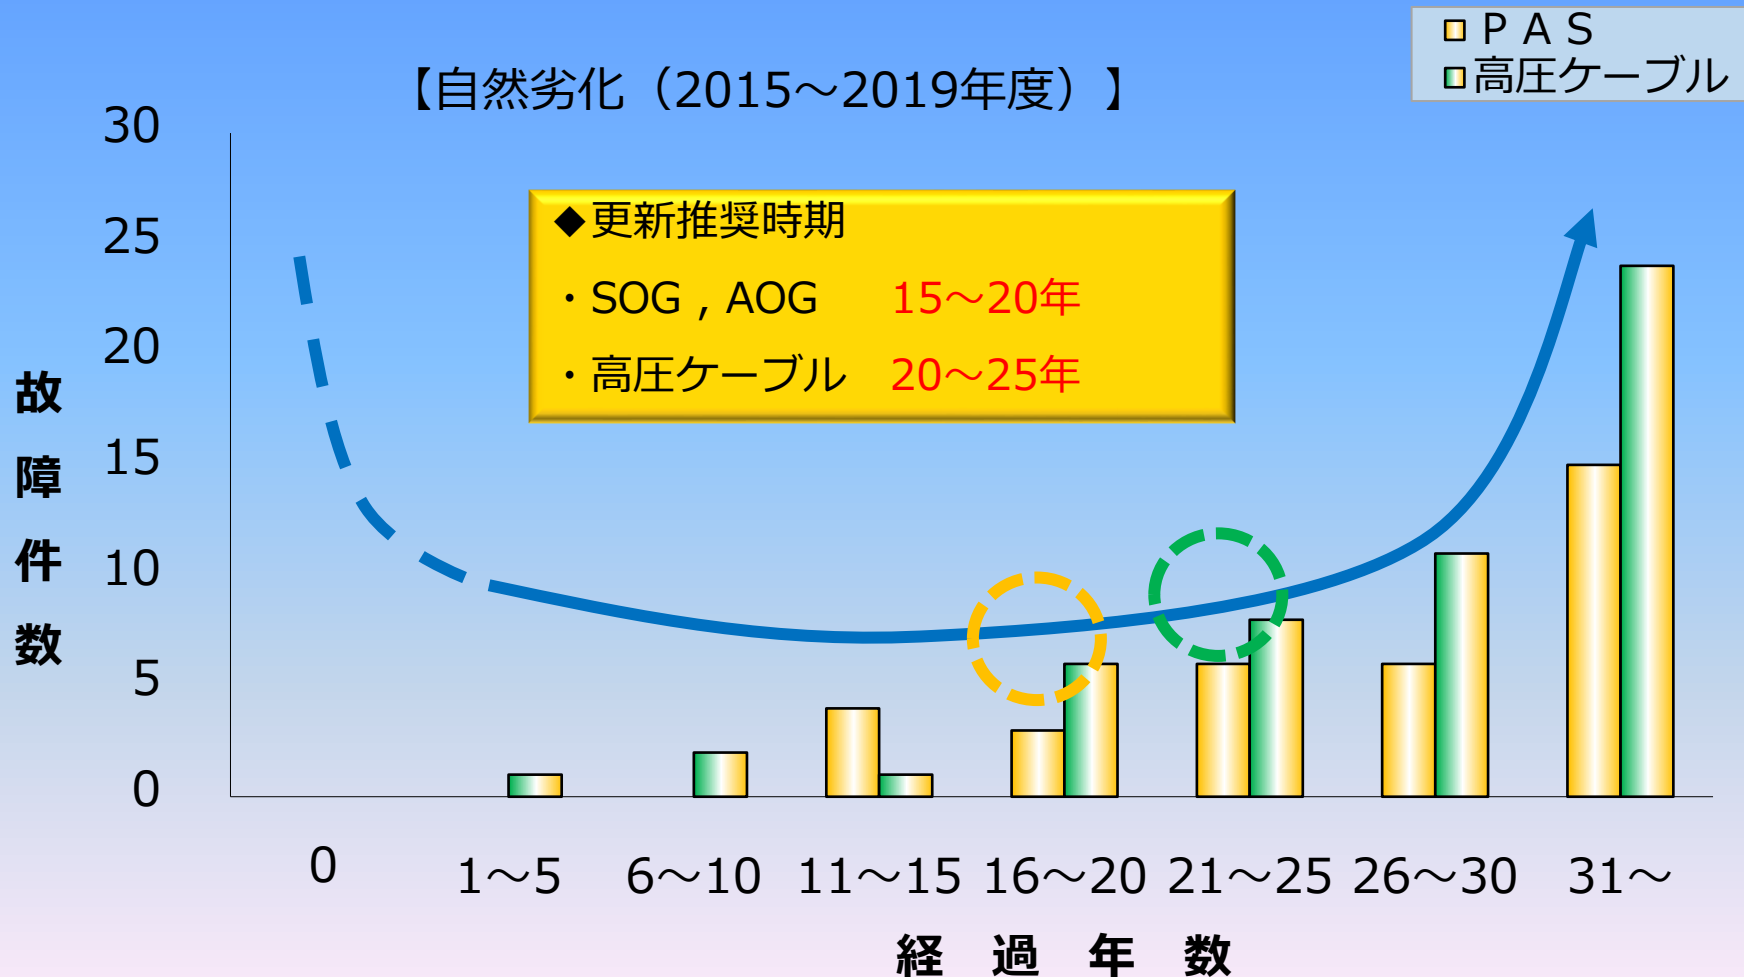
高圧機器の経過年数から見た事故・故障件数

【自然劣化（2015～2019年度）】

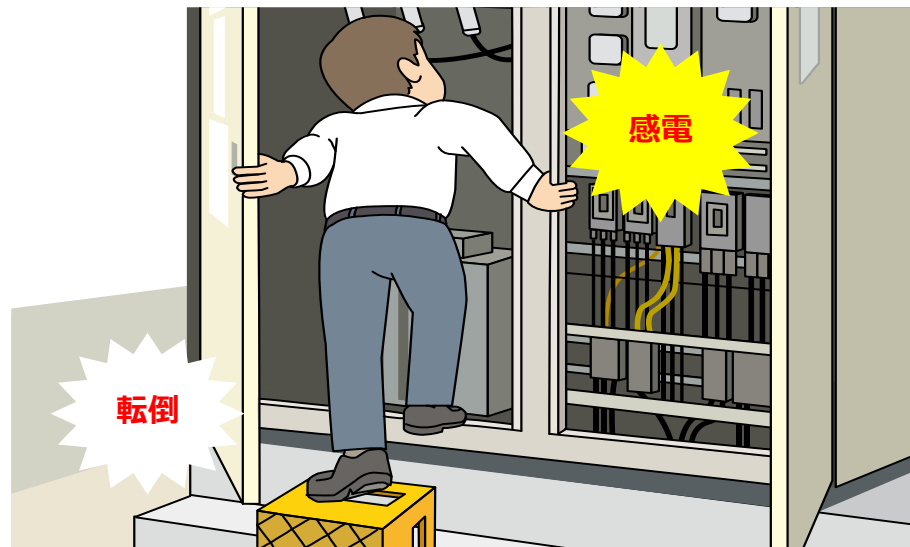
◆「PCB機器を目視確認するため」
「キュービクルの警報ブザーが鳴っていたため」中を覗き込んだところ、高電圧の開閉器充電部に頭部が接触して感電、さらに後方へ転倒し後頭部を負傷。

◆管理者の許可なくキュービクルの扉を開放し、電気の知識がないまま、高圧充電部へ接近したため。

電気取扱者以外の方は、キュービクルの扉を開放しない。

必ず電気主任技術者へ連絡する。

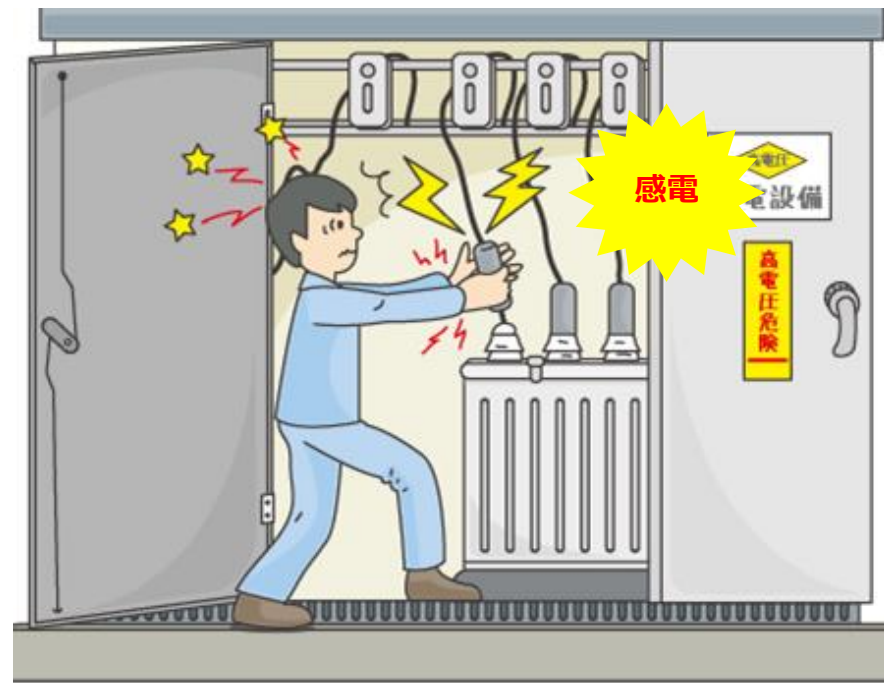
◆館内が停電したため、職員が見回りをしていたところ、**受電室キュービクルの扉が開いた状態**で作業者が倒れていた。

◆作業者が勝手にキュービクルの扉を開け、変圧器の碍子カバー内部に接触した（推測）

キュービクル（受電設備）のカギの管理を徹底する。

停電等の異常があった場合は電気主任技術者へ連絡する。

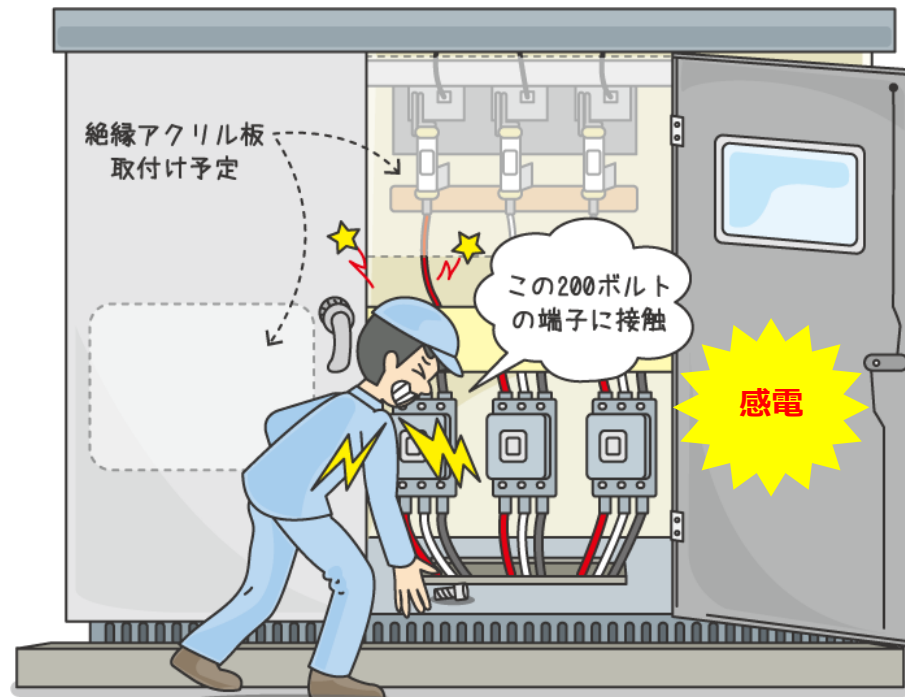
◆キュービクル内の高圧開閉器アクリル板を取付中、取付ネジを拾おうとブレーカーの下へ手を伸ばしたとき、充電中のブレーカー端子へ接触して感電した。

◆低圧200Vであることで安易に考え充電部に接近し過ぎたため。

受電設備の工事をする場合は電気主任技術者へ連絡する。

キュービクルで作業をする場合は停電する。
