令和元年度 管内事故事例

目 次

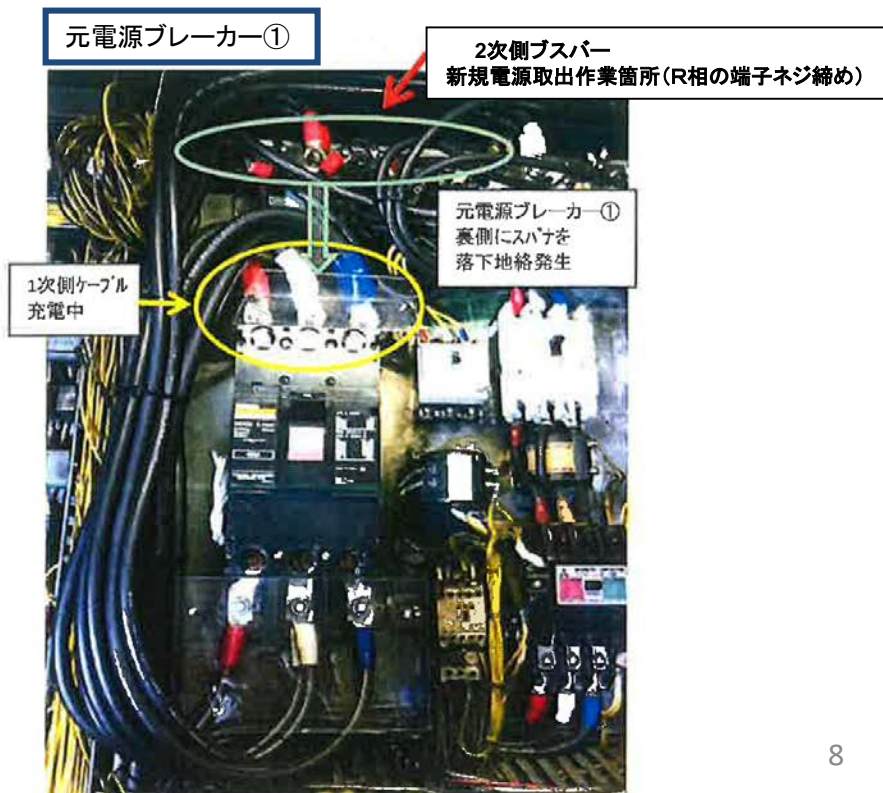
- 配線用遮断器が投入状態であり、露出した充電部が放置されていた。
- 不要配線が配線用遮断器の負荷側に接続されたまま残置されていた。

- 元電源ブレーカーを切った場合でも同一盤内に充電部が残る場合は、接触感電に加え工具落下による地絡受傷も想定して、更に上位電源を切る又は絶縁物による養生を行う旨を安全守則及び工事届に明記する。また、上記措置の実施について、作業前の打合せ時に設置者と工事業者とで相互確認を行う。
- 工事中に想定外・やり難い作業が発生した場合は、一旦工事を中止し工事責任者と再度打ち合わせを行う旨を工事届に明記する。
- 活線近接作業の危険性について再教育を実施。

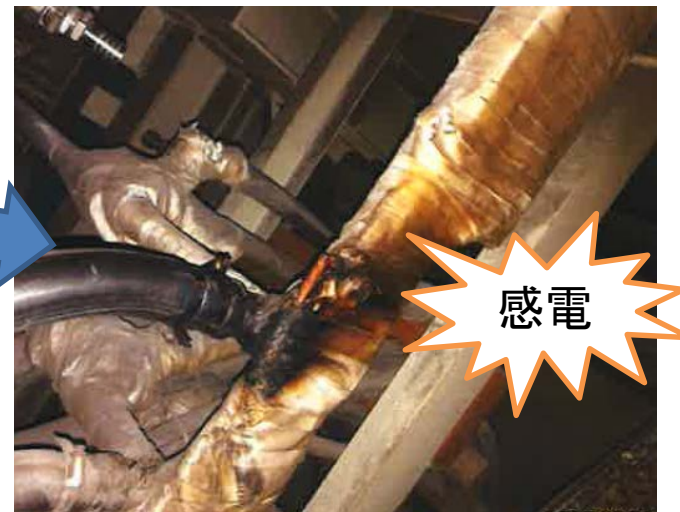
- 被災者は電気炉溶解中に一人でパネルを外し、電気炉室に入り、単独で作業しようとしていた。
- 冷却水量の測定は、主に被災者1人で考えており、他の担当者に水平展開されていなかった。
- 絶縁テープについては冷却水が流れ、結露しやすくなっていた。また当日、被災者は汗をかいていたと推定され、このような条件が重なって感電した。(推定)

- ①電気炉溶解前の安全確認及び電気炉溶解作業中の電気炉室への立入禁止を明記した「電気炉溶解作業手順書」「電気炉保守作業手順書」を作成し、周知徹底を図る。
- ②電気炉室のパネルをチェーンで囲み、電気炉溶解作業責任者による施錠管理を行う。(③対策完了後、廃止)
- ③電気炉室内への入室検知(リミットスイッチ)を設置し、入室時は電気炉を稼働できないようにシステムを構築する。
- ④電気に関する危険性を再認識すべく、安全教育を実施。
- ⑤毎日の電気炉溶解作業の開始時刻及び月間の電気炉の保守作業工程について、作業員全員で情報共有を行う仕組みを構築する。
- ⑥電気炉室内の導体焼損部を絶縁テープを補修するとともに、他に充電部露出箇所がないか点検を実施。
